MISSION INFOS : (A100, A110, A120, A130)

MISSION A 200: INVESTIGATION SUR LE MILIEU « SOL »

Ensemble immobilier mixte « Rosa
Parks »

Caen (14)

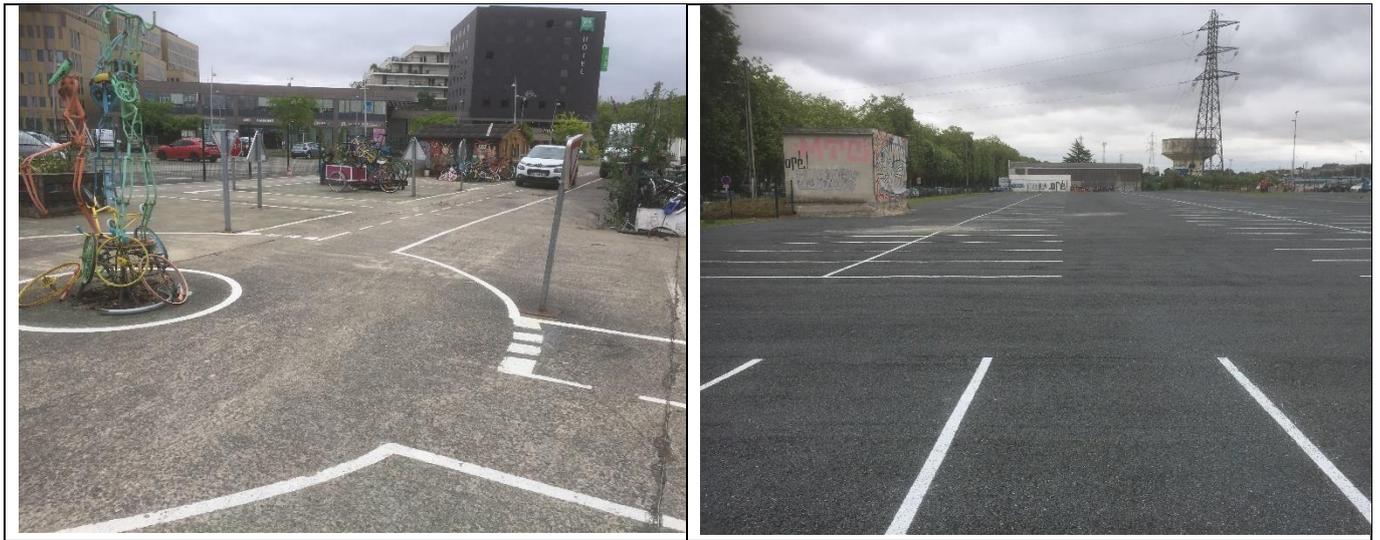
Figure 3 : Photographies du site – 28/6/22

La parcelle d'étude est actuellement occupée par des bâtiments et des parkings.

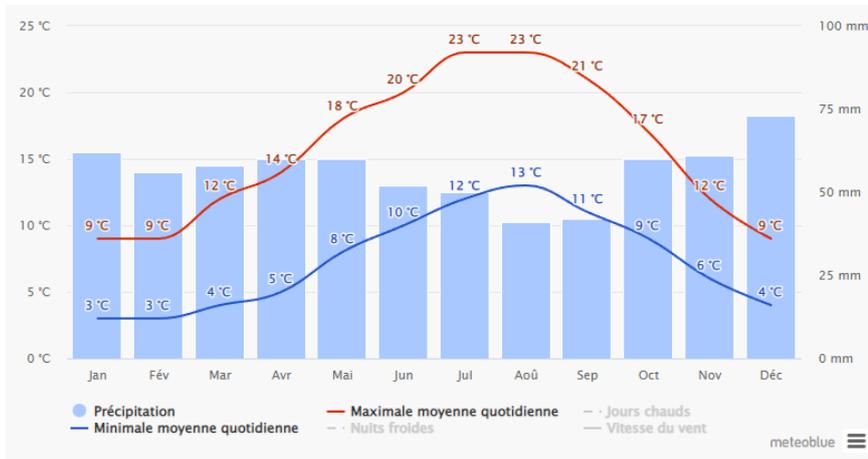
Figure 4 : Données climatiques de la station de Carpiquet – source : Météo France

Les données annuelles de précipitations et de températures sont décrites dans le diagramme suivant :

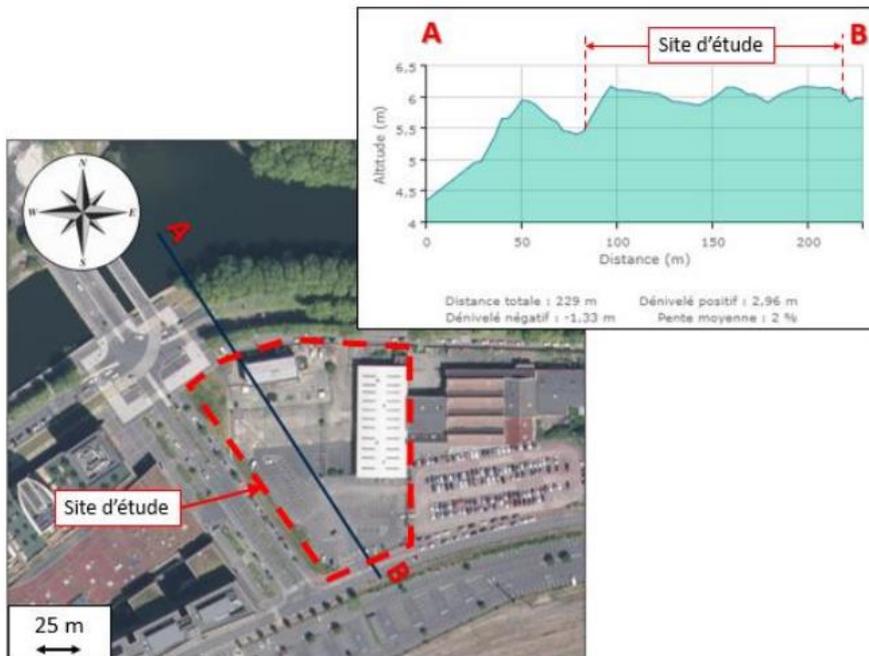
Figure 7 : Topographie du site d'étude

La commune de Caen présente une topographie assez marquée.
Le site d'étude est quasi-plan en direction de l'Orne.

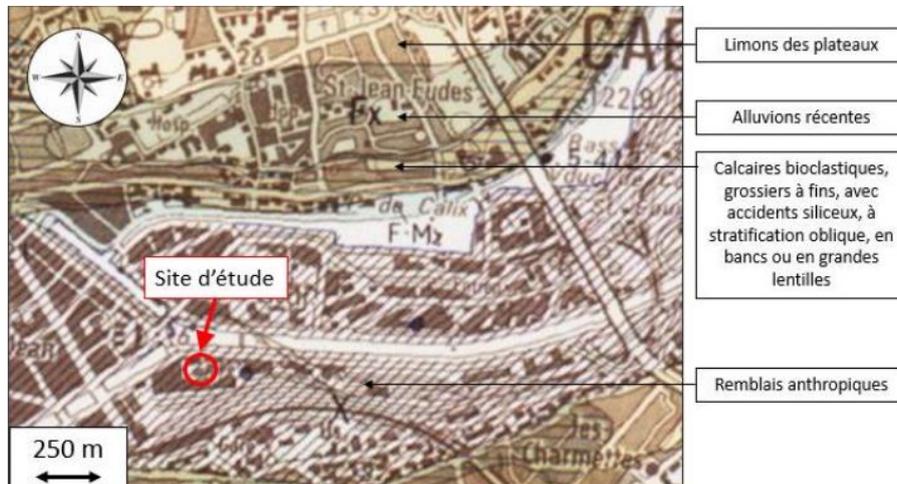
Figure 8 : Carte géologique du site

D'après la carte géologique de CAEN au 1/25 000^{ème} éditée par le BRGM, la zone d'étude se situe sur des remblais anthropiques, surmontant d'éventuelles alluvions de l'Orne, puis des calcaires du Dogger (Bathonien-Bajocien).

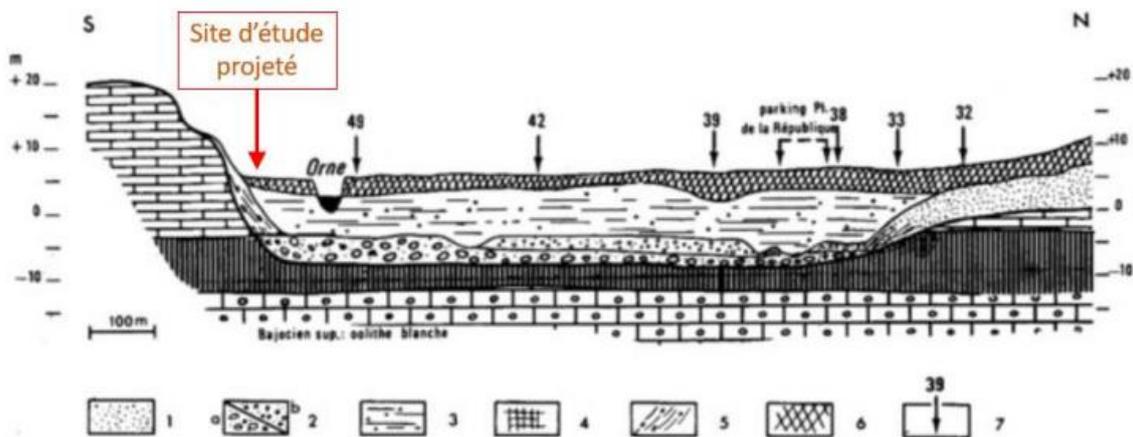
La figure suivante présente une coupe géologique schématisée du secteur de Caen, à proximité du site de projet. On y retrouve les différents horizons présentés auparavant, à savoir, du haut vers le bas :

- Remblais ;
- Alluvions ;
- Calcaires bajociens.

Fig. 2. — Basse nappe weichsélienne et remblaiement flandrien de l'Orne à Caen.

1. Loess calcaire — 2. Nappes alluviales : a) galets, b) sables graveleux carbonatés — 3. Remblaiement fluvio-marin flandrien — 4. Tourbes et argiles post-glaciaires (remblaiement d'origine continentale) — 5. Dépôts de pente — 6. Remblai — 7. Emplacement des sondages.

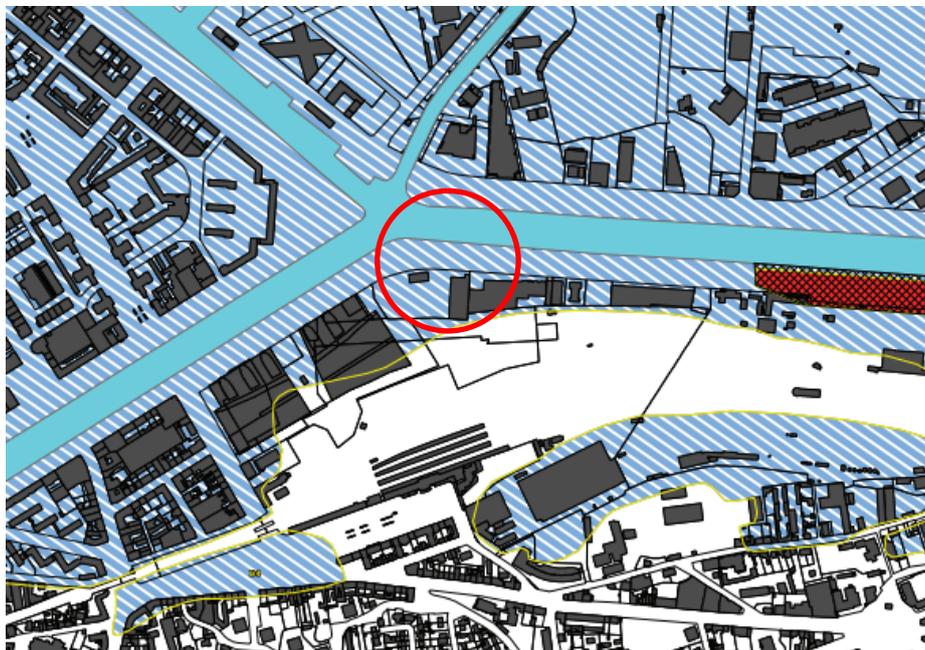
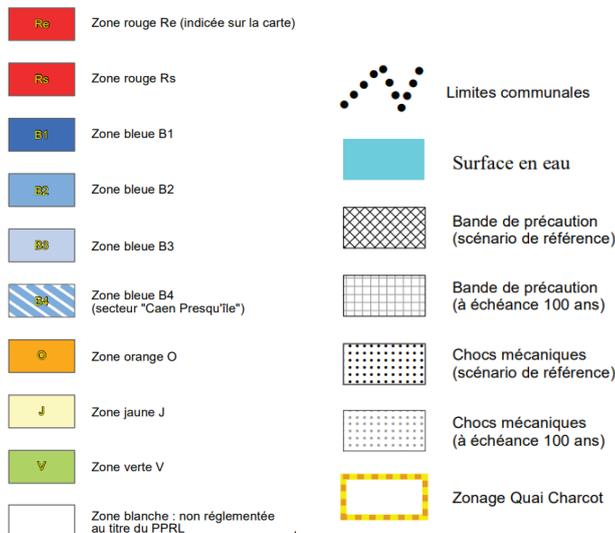
Figure 10 : Extrait du PPRI de la basse vallée de l'Orne

A noter que la commune est concernée par le PPRI de la basse vallée de l'Orne, approuvé le 10/08/2021, dont un extrait dans le secteur d'étude est présenté ci-dessous. D'après cette cartographie, le site est classé en zone bleue B4, pour une cote de crue centennale renseignée à 5,03 m NGF.

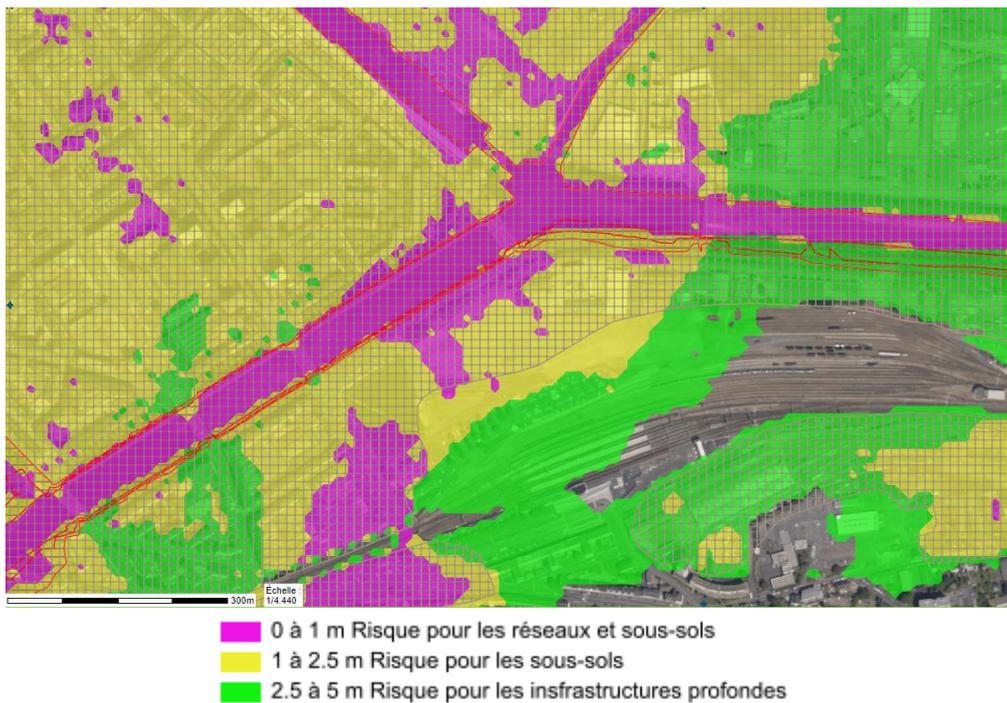
Figure 12 : Sensibilité à la remonté de nappe

En se référant aux données disponibles sur Géorisques.gov du Ministère de la Transition Ecologique et Solidaire, le site du projet se situe en zone potentiellement sujette aux remontées de nappes.

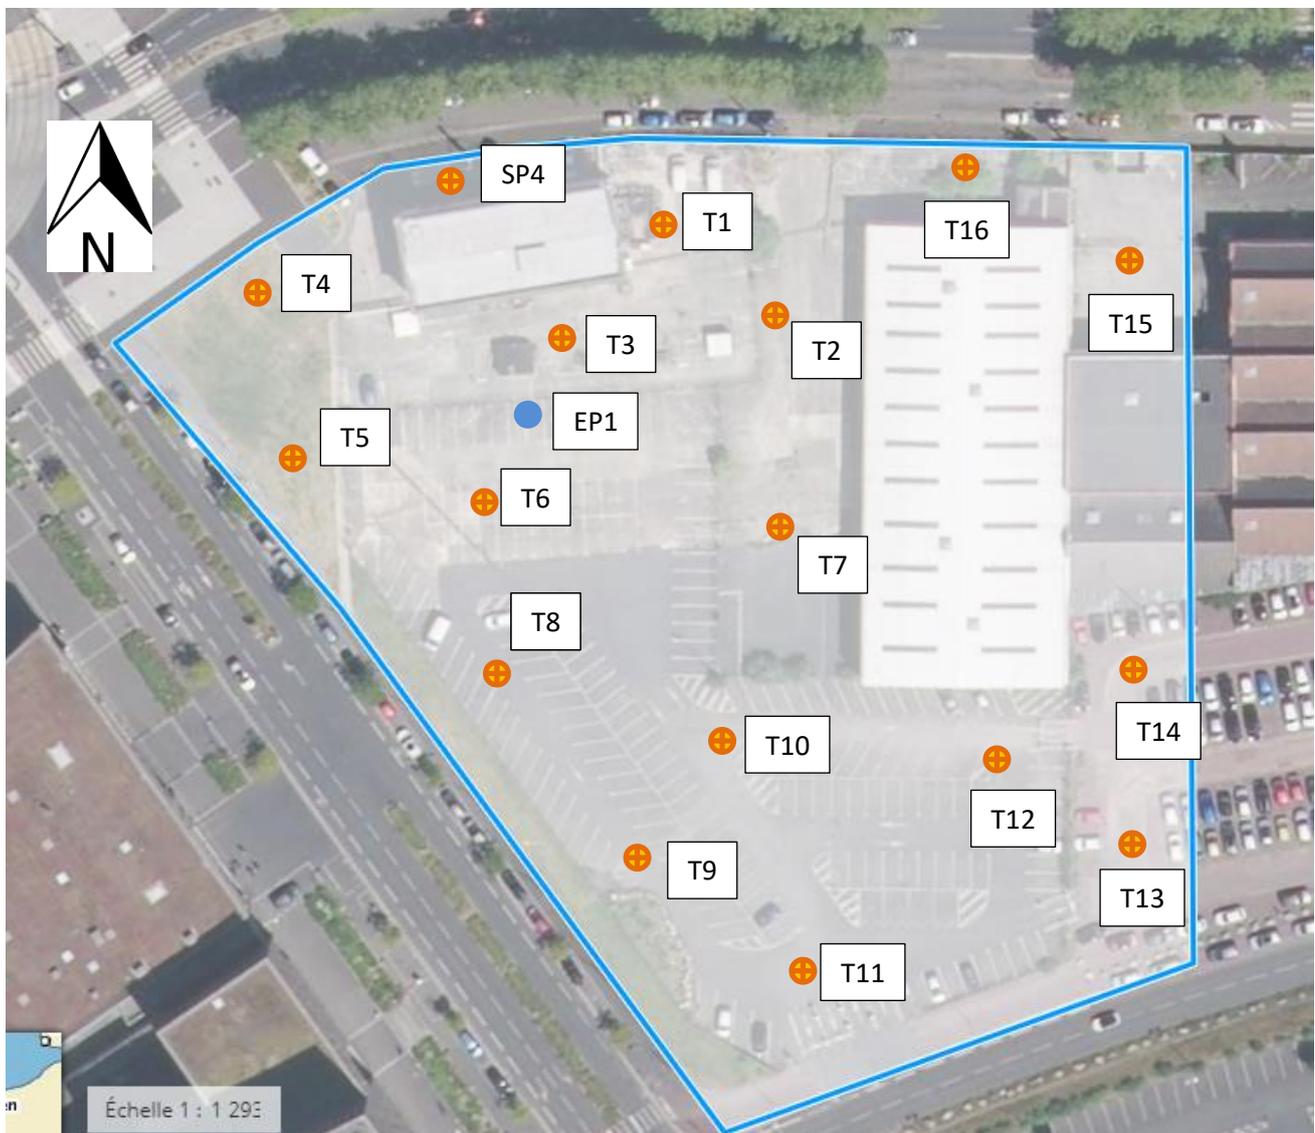
Figure 14 : Plan des investigations prévisionnelles

N° sondage	Type	Profondeur
SP4	Sondage supplémentaire suite à une odeur	2 m
T1 à T16	Parking	2 m

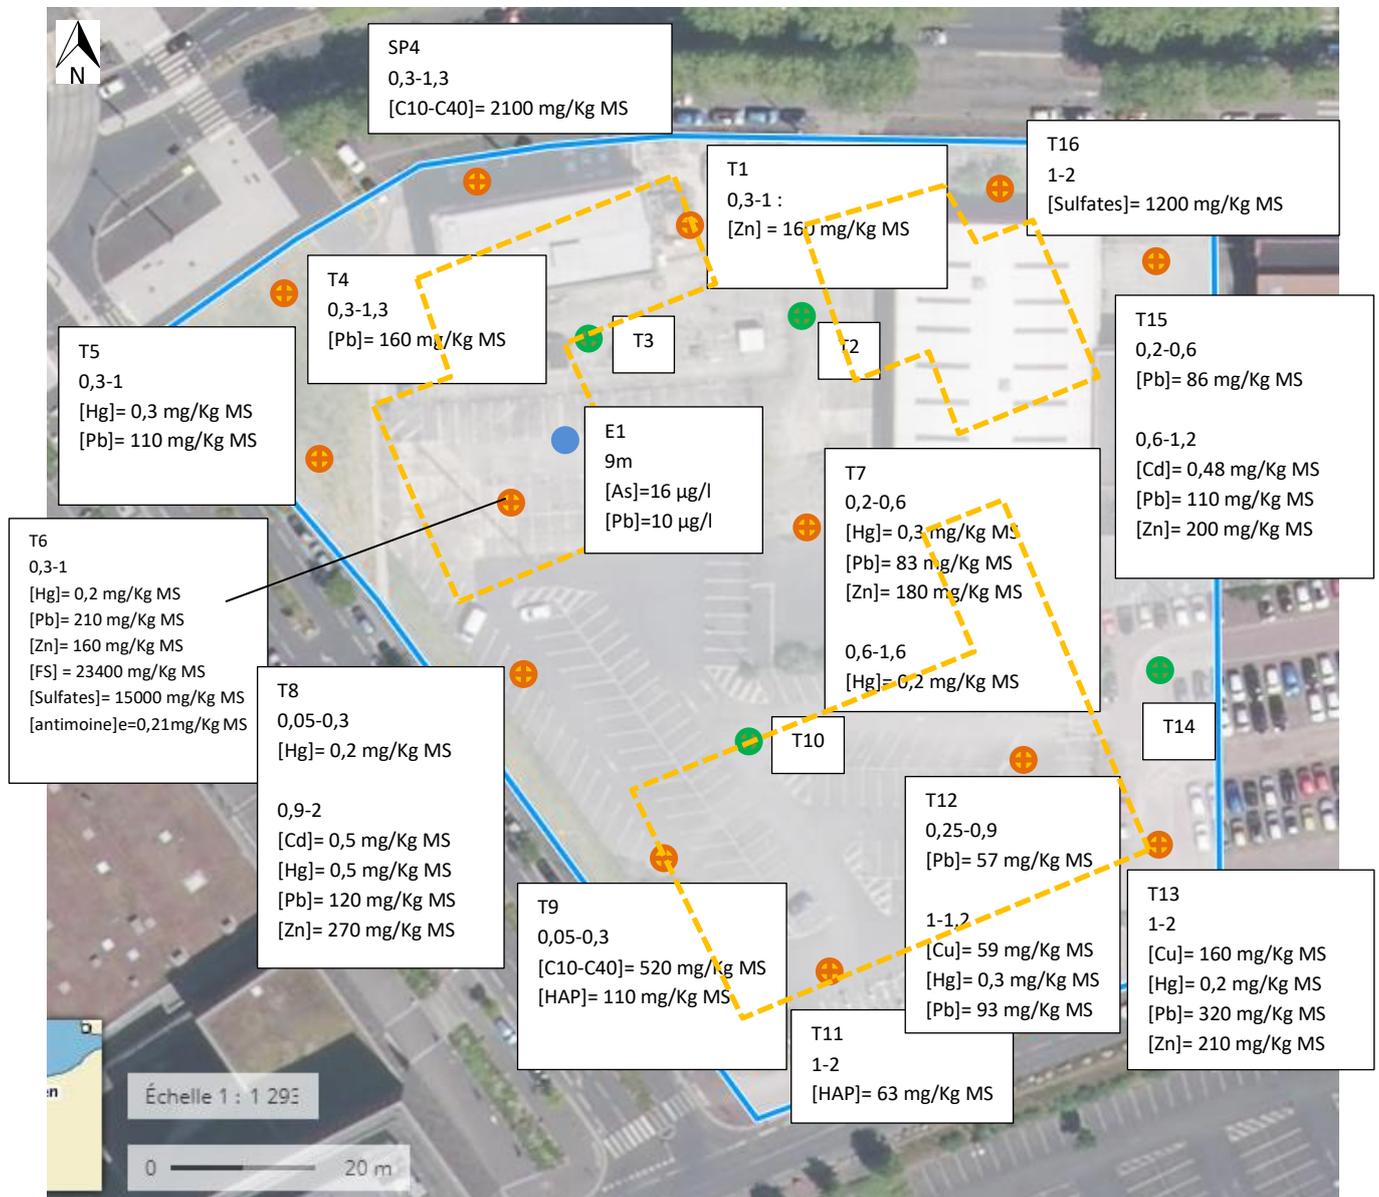
Figure 15 : Cartographie des résultats

<p>SYNTHESE MISSION DIAG A200</p>	
<p>Prélèvements, mesures, observations et/ou analyses sur les sols (mission A200)</p>	<p><u>Paramètres inorganiques</u></p> <p>Les résultats montrent la présence ponctuelle de Cadmium, Cuivre, Mercure, Plomb et Zinc dans les remblais, à une concentration supérieure aux seuils de réutilisation des terres à excaver.</p> <p><u>Paramètres organiques</u></p> <p>Les résultats analytiques ont mis en évidence des teneurs très faibles ou inférieures aux seuils de détection du laboratoire, mis à part en SP4 et T9 avec des concentrations importantes en C10-C40 et HAP.</p> <p><u>Sur les éluâts</u></p> <p>Les résultats analytiques ont mis en évidence des teneurs très faibles ou inférieures aux seuils de détection du laboratoire, mis à part pour les Fractions solubles, sulfates et antimoine en T6.</p> <p><u>Analyses d'acceptation en ISDI</u></p> <p>Les échantillons ayant fait l'objet d'analyses d'acceptation en ISDI sont conformes aux valeurs seuil de l'Arrêté du 12/12/2014, à l'exception des sondages SP4, T9, T11, T16 et T6. Ces points devront faire l'objet d'investigations complémentaires pour statuer sur le mode d'évacuation le plus adapté.</p>

<p>Recommandation</p>	<p>Compte tenu de la présence de métaux lourds dans les sols de surfaces, le principe de précaution fait valoir la mise en place d'un confinement permettant d'isoler les voies de transferts. Ce confinement peut se faire par le biais de la mise en place d'enrobé, d'une dalle béton ou l'apport de 30 cm de terre végétale saine compactée. De même, la mise en place d'arbres fruitiers ou de potager serait à éviter.</p> <p>D'autre part, le sondage SP4 est fortement impacté par la présence d'hydrocarbures. Il est recommandé de curer cette zone lors des travaux. Les déblais devront être envoyés en filière spécifique. Un diagnostic complémentaire est recommandé afin de délimiter horizontalement et verticalement la zone impactée.</p>

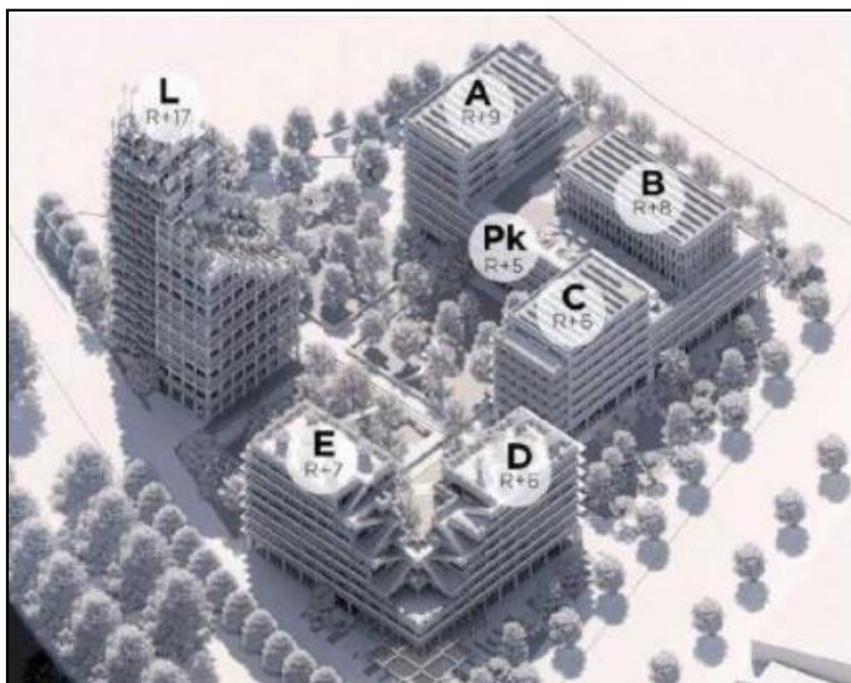
Figure 16 : Repérage et nomenclature des bâtiments

- Un bâtiment de parking en R+3 avec 3 émergences à usage mixte bureaux-logements :
 - En R+5 (noté PK),
 - En R+9 (noté A), les étages R+6 à R+9 étant partiels,
 - en R+8 (noté B), les niveaux R+6 à R+8 étant partiels,
 - en R+6 (noté C), le dernier étage étant partiel,
- Les parties non bâties du terrain sont occupées par des voiries, trottoirs et parkings en enrobé ou en béton ;
- Une partie des espaces non bâtis sont constitués par des espaces vert
- Les canalisations d'eau de distribution implantées sur le site sont de nature à prévenir les risques potentiels de perméation à travers les conduites. Cela est obtenu soit par le type de matériau des conduites, soit par la pose de ces conduites dans un milieu sain soit par un encuvement ou une isolation des conduites par rapport aux terres environnantes

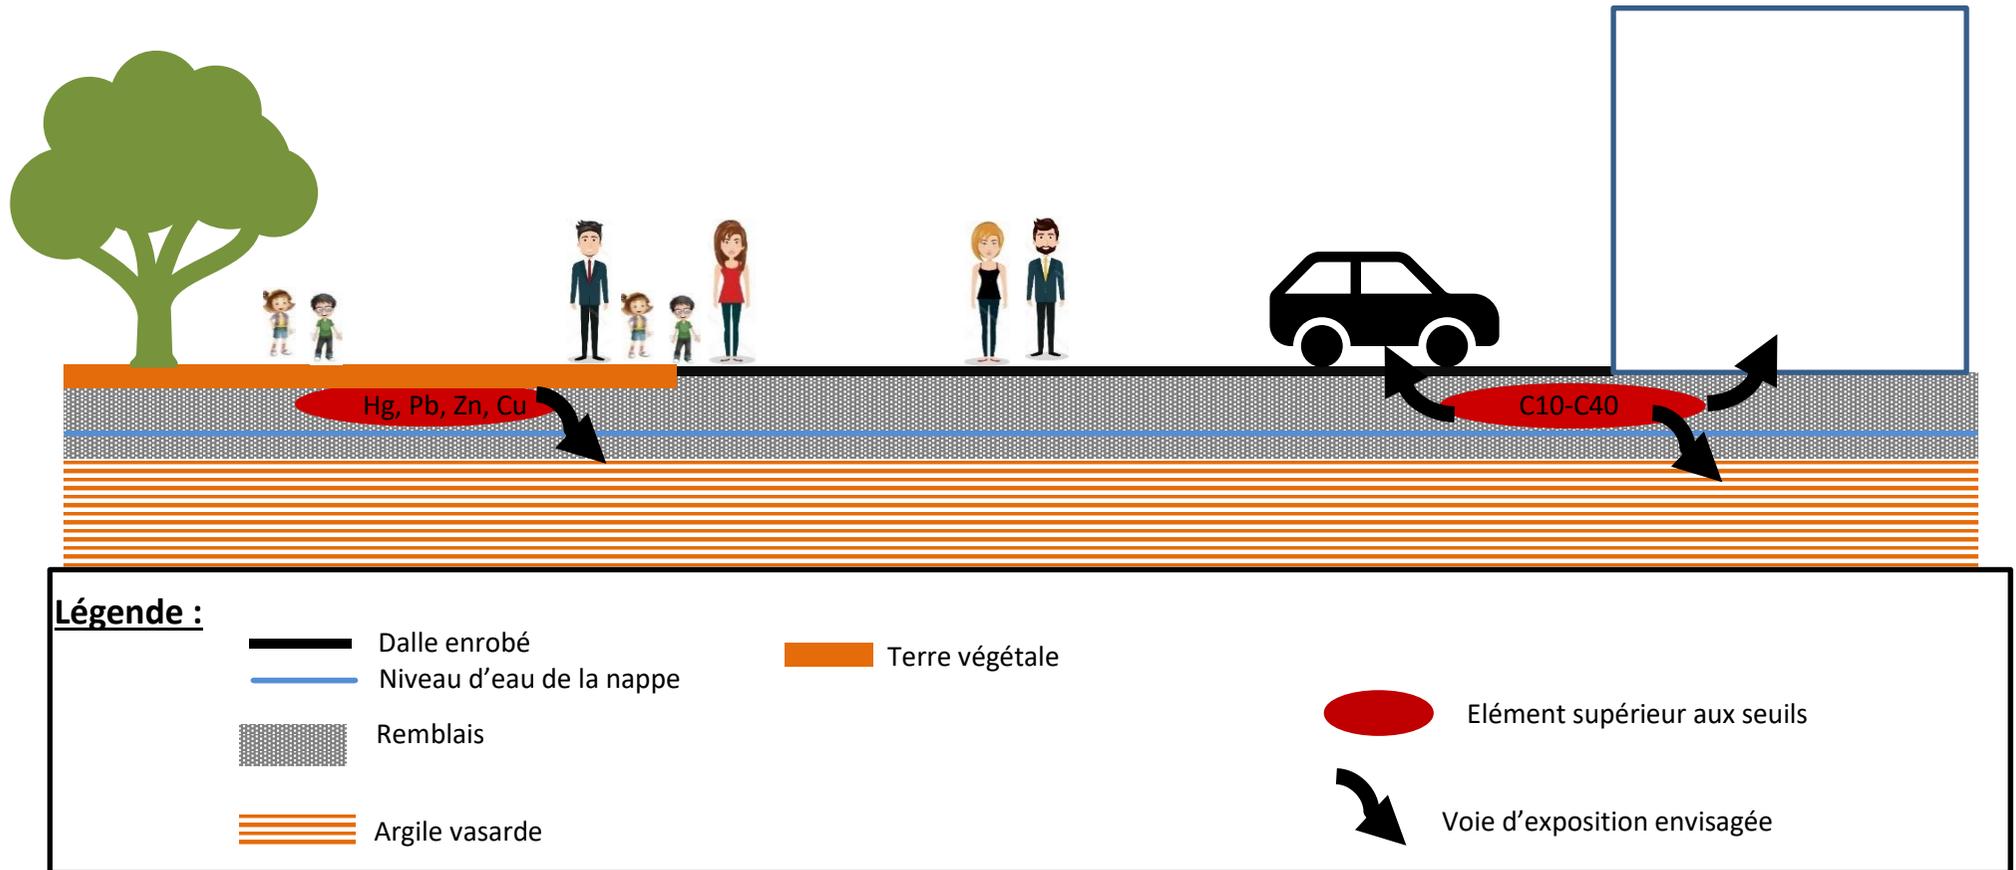
Figure 17 : Schéma conceptuel

Sur la base de ces hypothèses et de la situation environnementale établie lors du diagnostic, on établit le schéma conceptuel présenté à la figure ci-après. Il met en évidence les voies de transfert suivantes :

Les substances polluantes concernées sont les substances observées dans le sol et dans l'eau souterraine lors du diagnostic à des concentrations significatives et dont les propriétés physico-chimiques les rendent pertinentes pour les voies d'exposition envisagées, à savoir l'e mercure, le plomb, le zinc, le Cadmium, les C10 C40 et les HAP sur le brut et les sulfates et l'antimoine dans les éluats.
