ETUDE DE SOL

MISSION GEOTECHNIQUE

G2 AVP complémentaire

Ensemble immobilier mixte
« Les Cascades »

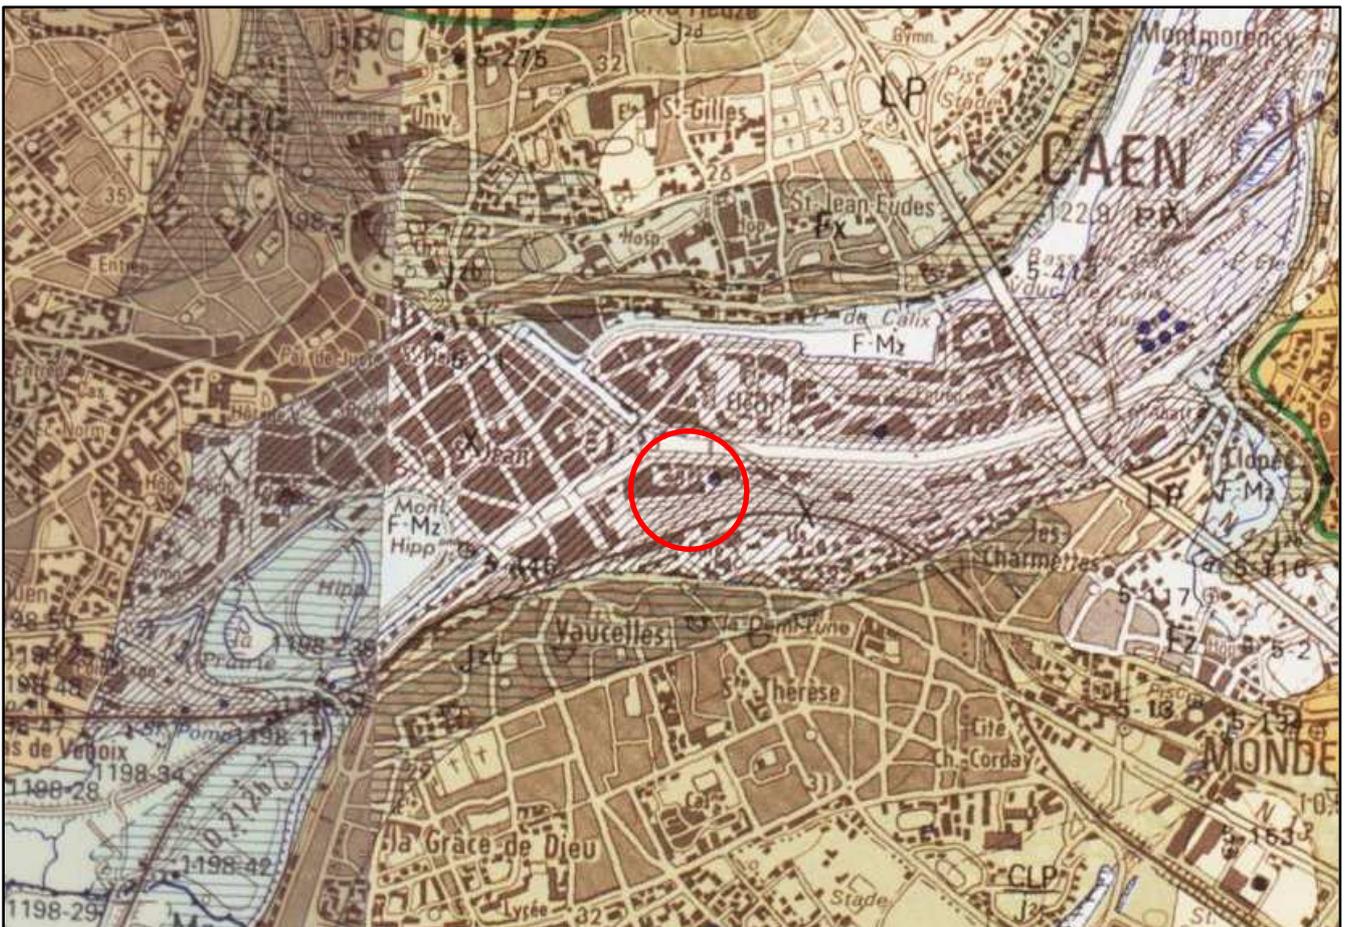
- des terrains de couverture (terre végétale, remblais),
- des remblais anthropiques,
- des dépôts fluviaux-marins limoneux à argileux,
- des alluvions fluviales (argile, sable),
- le substratum calcaire d'âge Jurassique, plus ou moins altéré en tête.

Extrait des cartes géologiques de Bayeux – Courseulles-sur-Mer et Caen au 1/50 000, source BRGM

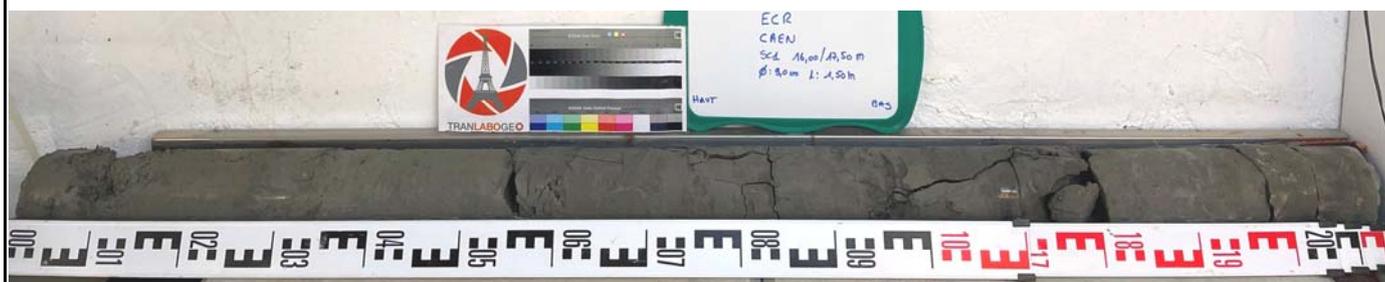
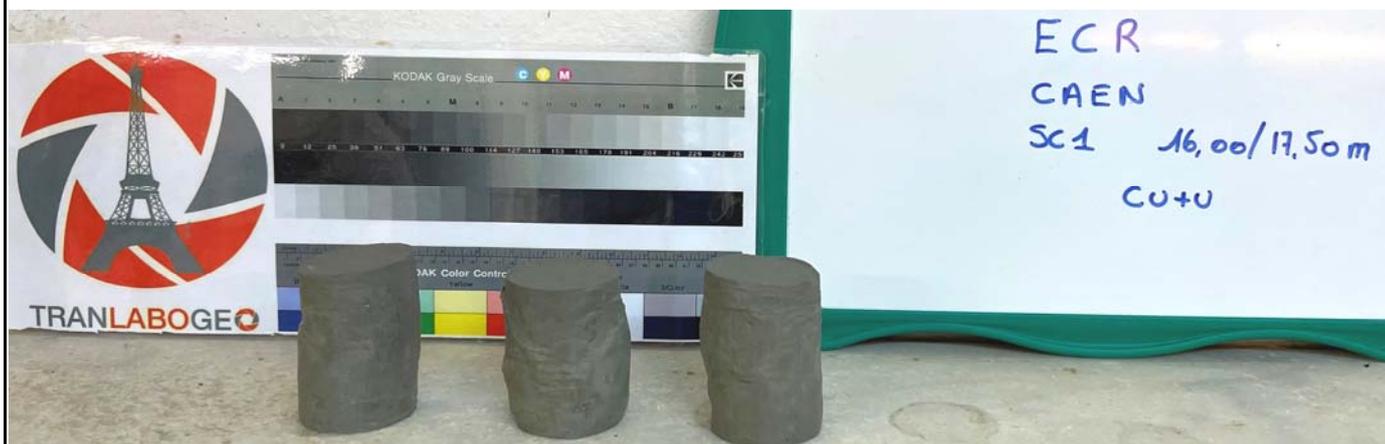
ESSAI TRIAXIAL CONSOLIDE NON DRAINE CU + u				NFP 94-074
N° du dossier : 22.2457		N° Sondage : SC1		
Client : ECR CAEN		Profondeur (m) : 16.00/17.50		
Nom du chantier : 1404050 Normandie Aménagement CAEN		Prélevé (m) : 16.20/16.35		
Nature : Argile sablo marneuse grise		$\sigma'v0 = 350$ KPa		
Valeurs à l'état initial	1	2	3	Nappe (m) =
Hauteur (mm)	70.0	70.0	70.0	
Diamètre (mm)	35.0	35.0	35.0	
Teneur en eau (%)	22.2	22.5	21.7	
Masse volumique sèche (g/cm ³)	1.45	1.47	1.47	
Masse volumique des particules solides estimée (g/cm ³)	2.70	2.70	2.70	
Degré de saturation (%)	69.6	72.1	70.2	
Contre pression (MPa)	0.400	0.400	0.400	
Facteur de Skempton : B			0.92	
Contrainte effective de consolidation (MPa)	0.233	0.333	0.433	
Durée de consolidation : t100 (min)			37.3	
Valeurs à l'état consolidé				
Masse volumique sèche (g/cm ³)	1.50	1.52	1.55	
Hauteur (mm)	67.5	67.4	66.6	
Volume (cm ³)	64.9	64.8	64.0	
Teneur en eau (%)	29.4	28.7	27.7

Degré de saturation (%)	100.0	100.0	100.0

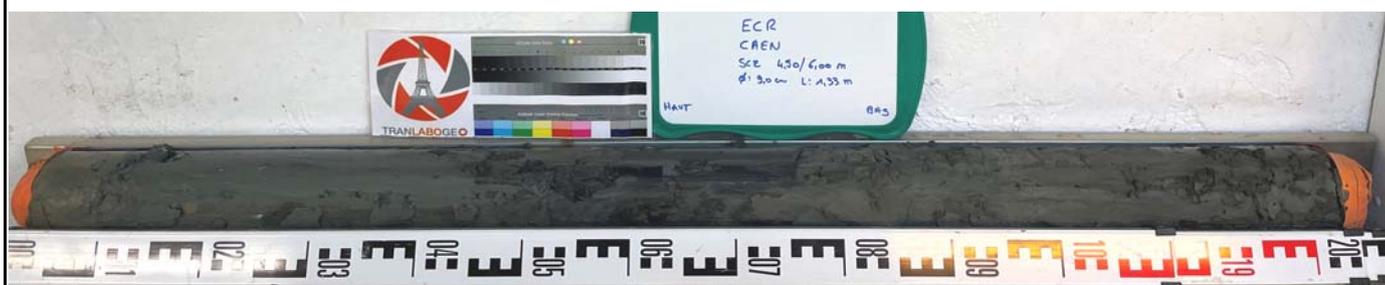
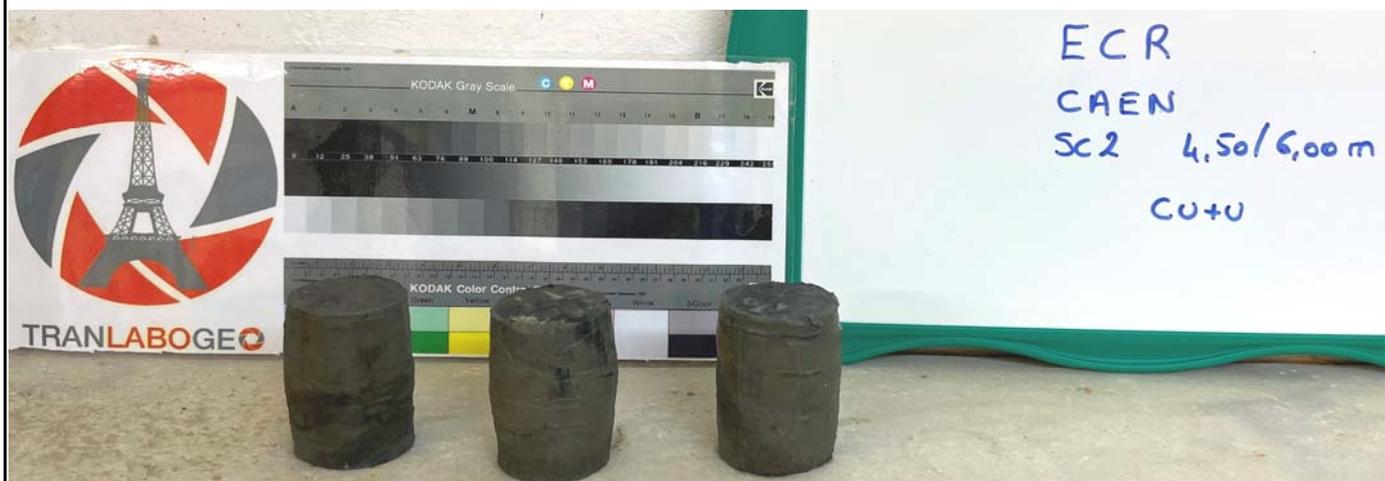
ESSAI TRIAXIAL CONSOLIDE NON DRAINE CU + u				NFP 94-074
N° du dossier : 22.2457		N° Sondage : SC2		
Client : ECR CAEN		Profondeur (m) : 4.50/6.00		
Nom du chantier : 1404050 Normandie Aménagement CAEN		Prélevé (m) : 5.10/5.25		
Nature : Argile marneuse gris-noir , matières organiques		$\sigma'v0 = 120$ KPa		
Valeurs à l'état initial	1	2	3	Nappe (m) =
Hauteur (mm)	70.0	70.0	70.0	
Diamètre (mm)	35.0	35.0	35.0	
Teneur en eau (%)	44.2	42.1	43.9	
Masse volumique sèche (g/cm ³)	1.17	1.18	1.19	
Masse volumique des particules solides estimée (g/cm ³)	2.70	2.70	2.70	
Degré de saturation (%)	91.7	88.8	94.0	
Contre pression (MPa)	0.400	0.400	0.400	
Facteur de Skempton : B			0.93	
Contrainte effective de consolidation (MPa)	0.080	0.180	0.280	
Durée de consolidation : t100 (min)			22.0	
Valeurs à l'état consolidé				
Masse volumique sèche (g/cm ³)	1.20	1.22	1.24	
Hauteur (mm)	68.3	68.0	67.3	
Volume (cm ³)	65.7	65.4	64.7

Teneur en eau (%)	46.1	45.1	43.5	
Degré de saturation (%)	100.0	100.0	100.0

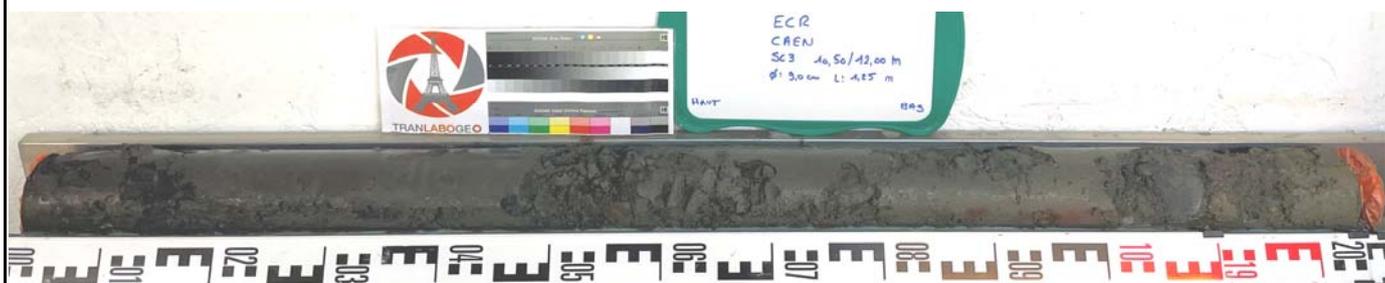
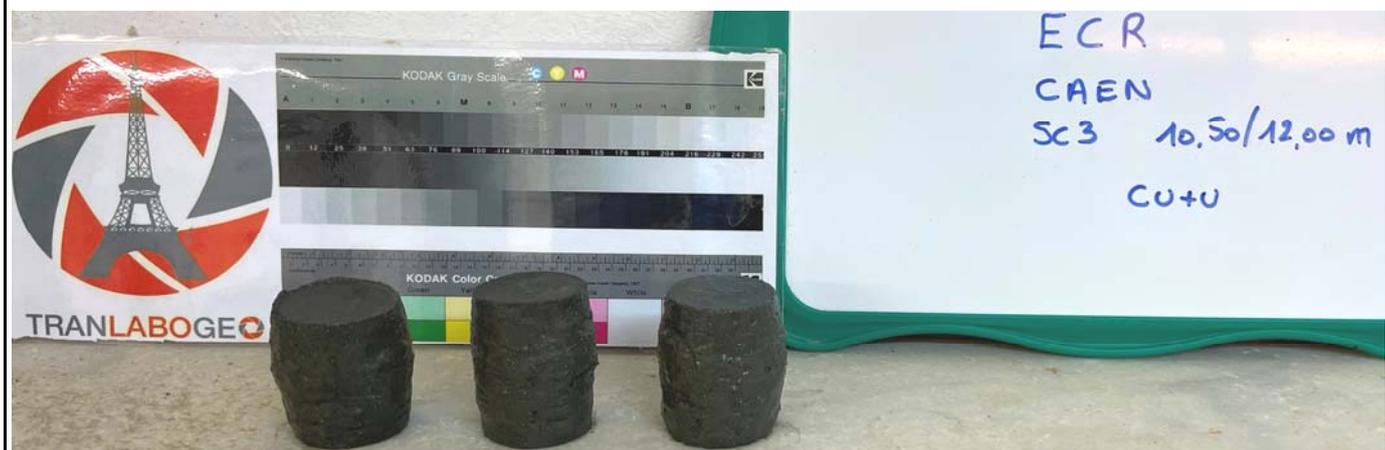
ESSAI TRIAXIAL CONSOLIDE NON DRAINE CU + u				NFP 94-074
N° du dossier : 22.2457		N° Sondage : SC3		
Client : ECR CAEN		Profondeur (m) : 10.50/12.00		
Nom du chantier : 1404050 Normandie Aménagement CAEN		Prélevé (m) : 10.70/11.00		
Nature : Argile sableuse à élément calcaire grise		$\sigma'v0 = 240$ KPa		
Valeurs à l'état initial	1	2	3	Nappe (m) =
Hauteur (mm)	70.0	70.0	70.0	
Diamètre (mm)	35.0	35.0	35.0	
Teneur en eau (%)	17.2	17.0	17.9	
Masse volumique sèche (g/cm ³)	1.74	1.75	1.76	
Masse volumique des particules solides estimée (g/cm ³)	2.70	2.70	2.70	
Degré de saturation (%)	84.3	84.5	90.4	
Contre pression (MPa)	0.400	0.400	0.400	
Facteur de Skempton : B			0.92	
Contrainte effective de consolidation (MPa)	0.160	0.260	0.360	
Durée de consolidation : t100 (min)			19.8	
Valeurs à l'état consolidé				
Masse volumique sèche (g/cm ³)	1.77	1.79	1.81	
Hauteur (mm)	68.9	68.2	67.9	
Volume (cm ³)	66.3	65.6	65.3	
Teneur en eau (%)	19.5	18.7	18.1

Degré de saturation (%)	100.0	100.0	100.0
